### Ремонт и восстановление здания мельницы

### Repair and restoration of the mill building

*Исследуемый объект – мельница сортового помола пшеницы мощностью 600 т в сутки с отделением готовой продукции и формированием сортов муки.* Выполнена оценка технического состояния стен сборных объемных гладких (СОГ) блоков и дефектов, полученных конструкциями в результате взрыва смеси муки и воздуха внутри силосной банки.

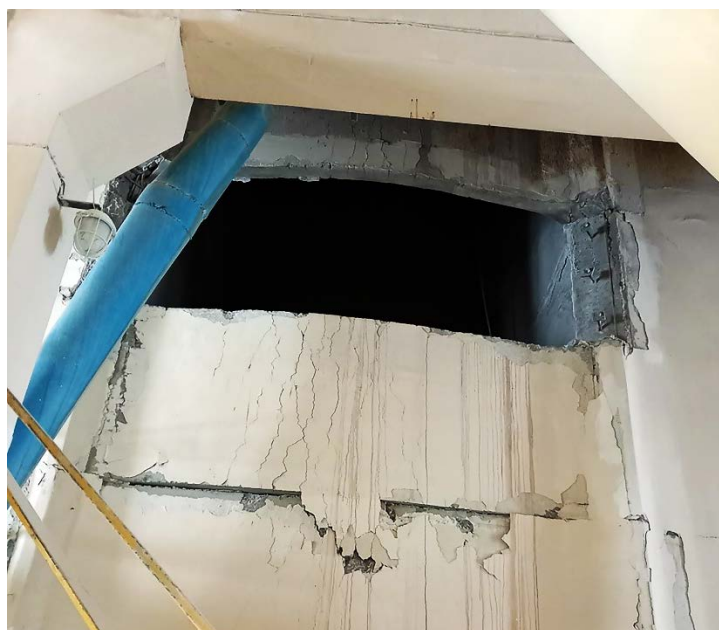
Также сработали предохранительные конструкции остекления оконных проемов надсилосного этажа. В двух стенах располагалось 6 окон с размерами  $1,8 \times 4$  м с общей площадью остекления  $43,2 \text{ м}^2$ . Кроме того, была разрушена стеновая панель одного из наружных силосов, а в верхней и нижней соседних панелях образовались недопустимые трещины (рис. 1).

**Рисунок 1 – Повреждение стенок силосных блоков**

Как видно, плоскую стеновую панель силосного блока выбило наружу в результате воздействия избыточного давления от взрыва смеси. Это произошло из-за скола (среза) бетона в районе болтов крепления панели. Предварительные расчеты показывают, что давление удара составляло около 15 кПа. Остальные основные несущие конструкции не получили повреждений.

В соответствии с таблицей 38, приведенной в пособии [2], степень разрушения здания оценивается как средняя.

**Технология восстановления стен силосов СОГ.** В поврежденном блоке СОГ необходимо вырубить стенку высотой 1,2 м и длиной 2,3 м (толщина стенки 100 мм). Далее обрезать арматурную сетку. При этом оставить для анкеровки и связи с новыми сетками горизонтальные стержни длиной 0,5 м (от места окончания вута) [3].

Установить новые сетки С1 и С2, обеспечив нахлест горизонтальной арматуры диаметром 12 мм на длине 0,5 м. Установить деревянную опалубку. Залить бетон в опалубку на высоту 600 мм и провибрировать.

Залить остальные 600 мм по высоте. Провибрировать. Распалубливание произвести через 3–5 дней.

Выполнить затирку пустот, каверн и др. Произвести заглаживание поверхности [3].

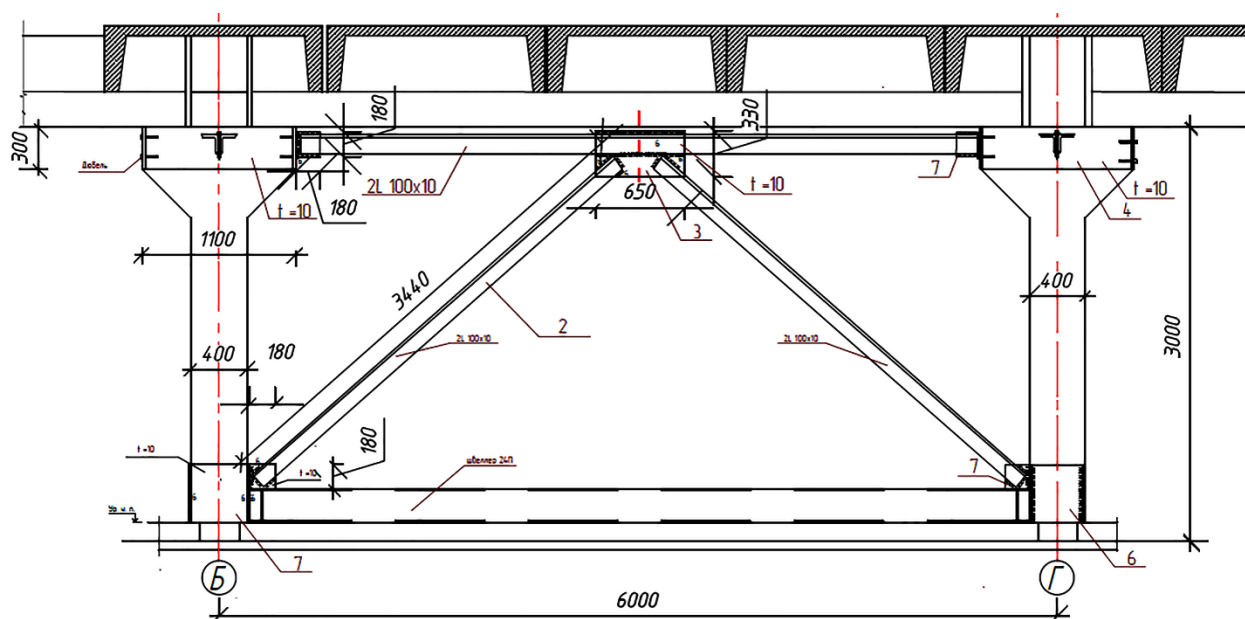
Перед ремонтом и восстановлением конструкций были укреплены колонны надсилосного этажа связями по колоннам и обвязочными балками по верху силосов на участке  $6 \times 6$  м (рис. 2). Обвязочные балки рассчитаны на нагрузку от подвесных люлек и другого ремонтного снаряжения для обеспечения ремонта силосов изнутри.

**Рисунок 2 – Схема расположения связей**
